ANALIZA E SHKAQEVE TË AVARIVE NGA KORROZIONI NË DISA NYJA TË LINJËS SË PRODHIMIT TË BIRRËS NË FABRIKËN "STELA"

The study is based on failure analysis of corrosion in the CIP (Cleaning in Place) system of "Stela" factory. The failure analysis is necessary to evaluate protective measures in corrosive agents, to maintain the quality, as well as to maintain safety of the food product. Corrosion appears in different flow areas, at the valve opening and closing the water flow in pipes. The methods that are used in this study are metallographic methods and optical microscopy. It is very important there cognition of areas where samples were taken, knowing the parameters: pH, temperature, hardness of water, pressure, composition of the water pipes and materials which in our case is high alloy carbon steel. The analysis concluded that detergents used for washing influenced on the corrosion of the pipes and valve, because the water valve didn't have a periodic function. During the analysis were seen different pitts in the ceiling of the pipe, and brown FeOOH and even rust. Corrosion was evidenced in the interior part of the pipes, especially in welding area. The type of corrosion caused by t

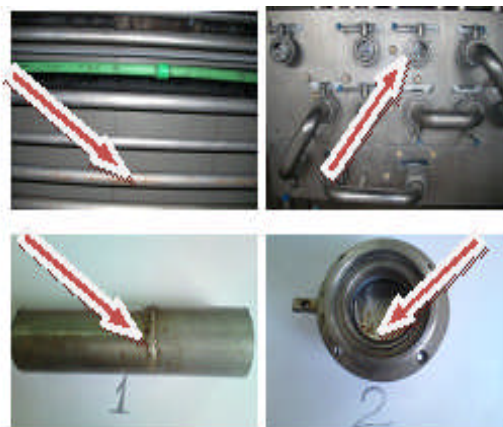
Figura 1. Mostrat e marra për analizë: 1- Tubi i drejtë dhe 2- Valvulat

Në Figurën 1 duket qartë prania e produkteve të korrozionit të lokalizuara dhe në formë pikash me ngjyrë kafe. Kjo tregon për produkte korrozioni të formës FeOOH ose ndryshku tradicional që është i pranishëm në të shumtën e rasteve në mjedise neutrale ose pak acide me prani të bollshme të oksigjenit në gjendje statike. Metodatat që janë përdorur për studim janë metoda metalografike dhe mikroskopi optik. Do të studiojmë pjesën e brendëshme të tubit si dhe brendësinë e kllapës së valvulës.

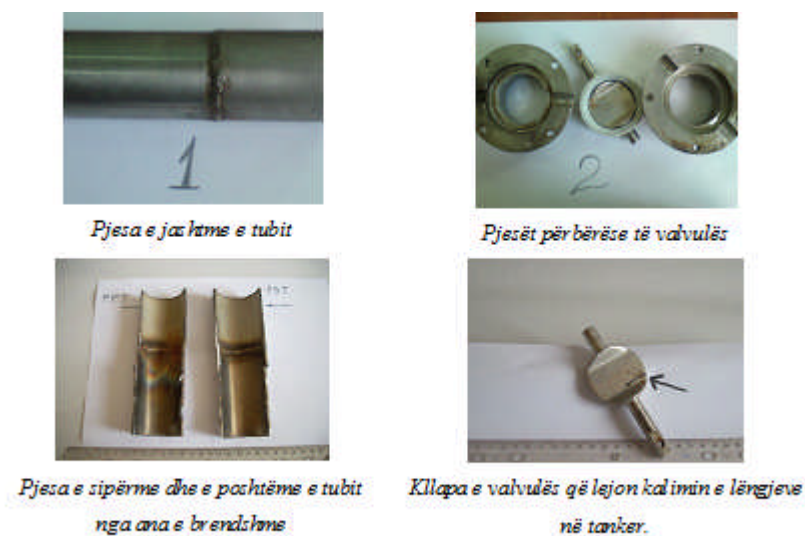
Figura 2. Pamje nga sipërfaqja e brendshme e tubave dhe kllapës së korroduar

Nga Figura 2 duket qartë se tubi në pjesën e brendshme ka probleme serioze me korrozionin në zonën e saldimit. Kjo është e kuptueshme pasi (pavarësisht cilësisë së mirë të saldimit, për nga materiali por jo nga tegeli), si rezultat i temperaturës së lartë ndodhin ndryshime në strukturën e kokrrizave të materialit prej çeliku. Sa më i fortë të jetë çeliku aq më e madhe është mundësia e ndryshimeve në kufijtë e kokrrizave ku ndodh

precipitimi i karbureve. Pikërisht këto zona janë më delikate dhe më të prekura nga agjentët korrozivë.

-Meqë një nga shkaqet e korrozionit është kondesimi duhet shmangur ky i fundit në pjesën e brendshme të tubacioneve furnizuese të tankut duke përdorur material izoluese nga jashtë.

-Shkurtimi i kohës së ndërprerjes së prodhimit pasi kjo do të ishte një kohë e cila depoziton lëngje të ndryshëm në brryla por edhe pranë tegelave të saldimit duke shkaktuar kushte të favorshme për fillimin e korrozionit.

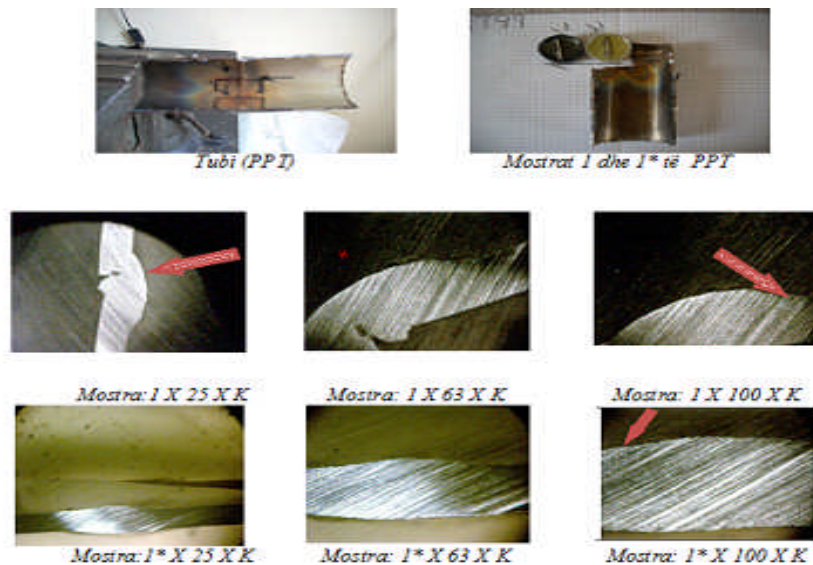
Figura 5. Foto me zmadhime të ndryshme me mikroskop optik të profilit të brendshëm të saldimit të tubit në pjesën e poshtëme të tij

Fotot në Figurën 5 tregojnë për një profil të butë jo shumë të vrazhdtë krahasuar me atë që duket nga pamja e parë e profilit të saldimit dhe produkteve të korrozionit. Në zmadhimin më të madh të këtij mikroskopi si në mostrën 1* vihet re ashpërsim dhe dhëmbëzim i korroziv i buzëve të saldimit (anës së jashtme të saldimit). Lëngu që rrjedh vazhdimisht në këtë zonë të tubit (si uji i thjeshtë ashtu dhe malti i nxehtë apo solucionet larëse), shpjegon profilin e butë të saldimit me një korrozion uniform të buzëve të saldimit.

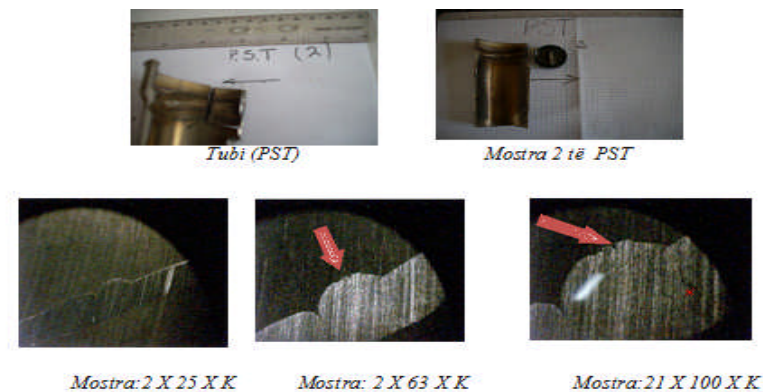
Figura 6. Foto me zmadhime të ndryshme me mikroskop optik të profilin të brendshëm të saldimit të tubit në pjesën e sipërme të tij.

Nga vëzhgimi me mikroskop optik siç paraqitet në Figurën 6 profilli është më i ashpër nga pikëpamja korrozive dhe njëkohësisht ashpërsia nuk vihet re në buzët e saldimit por në kupolën e saldimit. Kjo shpjegohet me faktin që korrozioni në këtë zonë është si rezultat i aktivitetit kondensiv që realizohet nga ndryshimet e temperaturave, është i karakterit lokal në formë bulëzash uji të kondensatit që për shkak të gjeometrisë dhe gravitetit përqëndrohen dhe janë stanjative duke u përqëndruar me specie agresive më shumë në kupolën ose majën e tegelit të saldimit. Analiza tjetër është bazuar në investigimin e profilin të brendshëm të materialit të marrë nga kllapa e valvulës me avari (në zonën ku me sy të lirë del më në pah prania e produkteve të korrozionit në formë të pikëzimeve lokale).

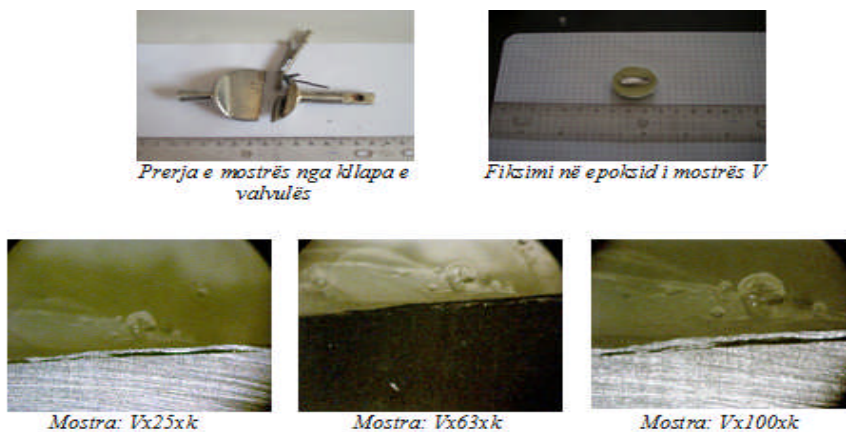
Figura 7- Foto me mikroskop optik me zmadhime të ndryshme për kampionin e marrë nga valvula.

Ajo që vihet re menjëherë nga pamjet me mikroskop (Figura 7) është një çarje e madhe që përfshin pothuajse gjithë profilin gjatësor të mostrës nën investigim dhe që fillësen e ka që në skajin ku ka zanafillën pikëzimi nën produktet e korrozionit të pikës. Duhet të theksojmë që materiali prej të cilit është ndërtuar valvula, e natyrshëm edhe kllapa e saj është prej inoksi të cilësisë së lartë. Në kushtet e ndryshimit të temperaturave, dhe në kushtet specifike të punës në lodhje me ngarkesa harmonike të përdredhjes gjatë hapjes dhe mbylljes së kllapës por edhe me goditje po harmonike të lëngut (malt i nxehtë apo ujë i thjeshtë dhe me detergjentë larës), është plotësisht e justifikueshme fillimmi i një korrozioni pikësor ku maja e pikës përparon në formën e krisjes anodike nën stres (stres harmonik në lodhje dhe i prodhimit). E meqë stresi është pingul me profilin edhe krisja është paralel me profilin. Për të hetuar më mirë në lidhje me çarjen mostra i nënshtrohet investigimit me mikroskop metalografik. Në Figurën 8 kemi pamjet përkatëse të mostrave me mikroskopin metalografik.

-Në rastin e valvulave, e vetmja gjë që mund të rekomandojmë është pastrimi i kujdesshëm dhe tharja kur ndërron destinacioni i lëngut që kalon në to. Materiali prej të cilit janë prodhuar është shumë i mirë dhe rezistent.

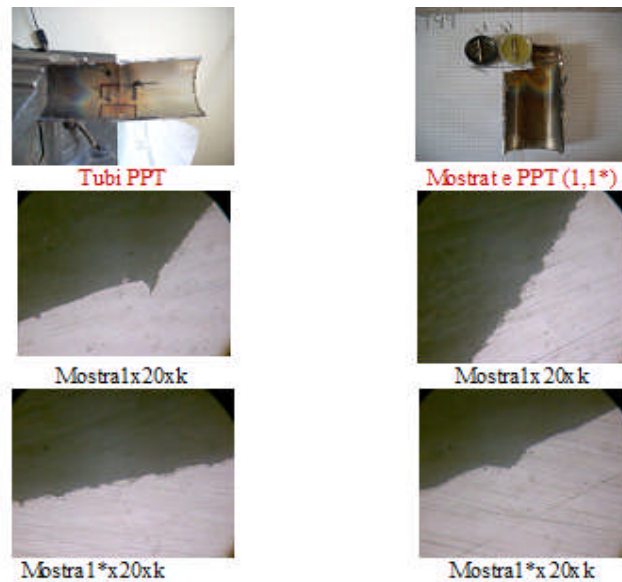
Figura 8. Foto me zmadhime të ndryshme me mikroskop metalografik të profilit të brendshëm të saldimit të tubit në pjesën e poshtëme të tij.

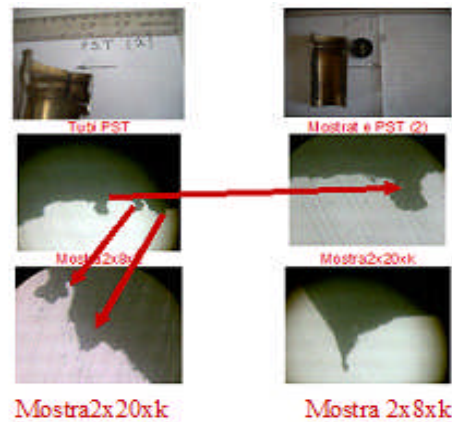
Figura 9. Foto me zmadhime të ndryshme me mikroskop metalografik të profilin të brendshëm të saldimit të tubit në pjesën e sipërme të tij.

Dhe në analizën me mikroskop metalografik NEOPHOT 21 të mostrës së marrë nga pjesa e sipërme e tubit dhe të lokalizuar kryesisht në kreshtën e saldimit aty ku evidentohet edhe gërryerje që nga investigimi me mikroskop optik, tregojnë se gërryerja krahasuar me pjesën e poshtme të tubit është më e mprehtë dhe më e lokalizuar. Zgavrat fillojnë me pikëzim për shkak të kondensatit që herë është pak acid herë neutral me prani detergjentësh, por gjithsesi i pasur me oksigjen. Ato janë karakteristike të korrozionit “shallow pitting” që është i pranishëm kur ndodh në drejtim të kundërt me gravitetin dhe në kushtet e mjedisëve të qëndrueshme që pasurohen (si pasojë e avullimit) me agjentë korrodes, si O_2 apo H^+ .

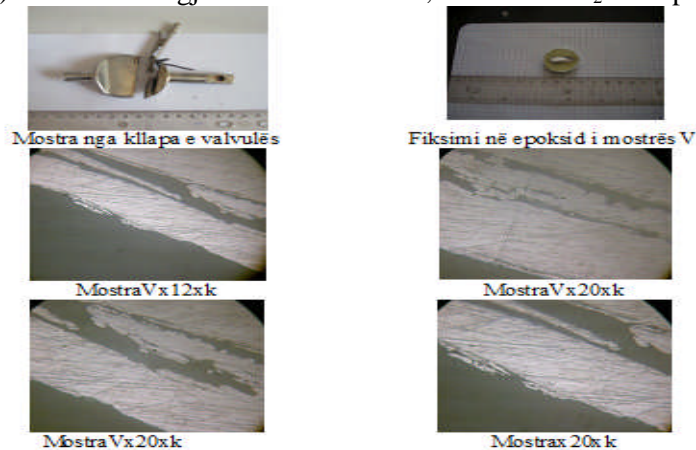
Figura 10- Foto me mikroskop metalografik për mostrën e marrë për analizë nga valvula.

Pamje shumë të qarta merren nga mikroskopi metalografik në lidhje me çarjen e kllapës së valvulës (Figura 9). Profili i mostrës që i përket zonës së brendëshme të kllapës (asaj në kontakt të drejtpërdrejtë me lëngun korrodues), ciflohet gradualisht dhe në zonat më problematike çarja është më e thellë dhe më e gjatë duke marrë me vete një sasi të madhe materiali dhe duke u bërë dhe shkak i rrjedhjes nga kllapa e lëngut (pra shkak i avarisë, si dhe duket, është korrozioni).
