ANALIZA E SHKAQEVE TË AVARIVE NGA KORROZIONI NË DISA NYJA TË LINJËS SË PRODHIMIT TË BIRRËS NË FABRIKËN "STELA"

The study is based on failure analysis of corrosion in the CIP (Cleaning in Place) system of "Stela" factory. The failure analysis is necessary to evaluate protective measures in corrosive agents, to maintain the quality, as well as to maintain safety of the food product. Corrosion appears in different flow areas, at the valve opening and closing the water flow in pipes. The methods that are used in this study are metallographic methods and optical microscopy. It is very important there cognition of areas where samples were taken, knowing the parameters: pH, temperature, hardness of water, pressure, composition of the water pipes and materials which in our case is high alloy carbon steel. The analysis concluded that detergents used for washing influenced on the corrosion of the pipes and valve, because the water valve didn't have a periodic function. During the analysis were seen different pitts in the ceiling of the pipe, and brown FeOOH and even rust. Corrosion was evidenced in the interior part of the pipes, especially in welding area. The type of corrosion caused by t

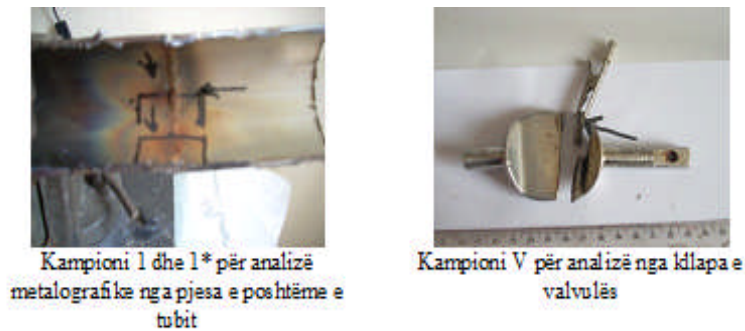
Figura 3.-Marrja e kampioneve për analizë metalografike.

Fillimisht i polirojmë mostrat me letra poliruese 250, 1000, dhe më pas me letra poliruese 2000. Bëjmë të ditur që shigjetat tregojnë profilin që është caktuar për t'u analizuar nga pikëpamja optike dhe metalografike.

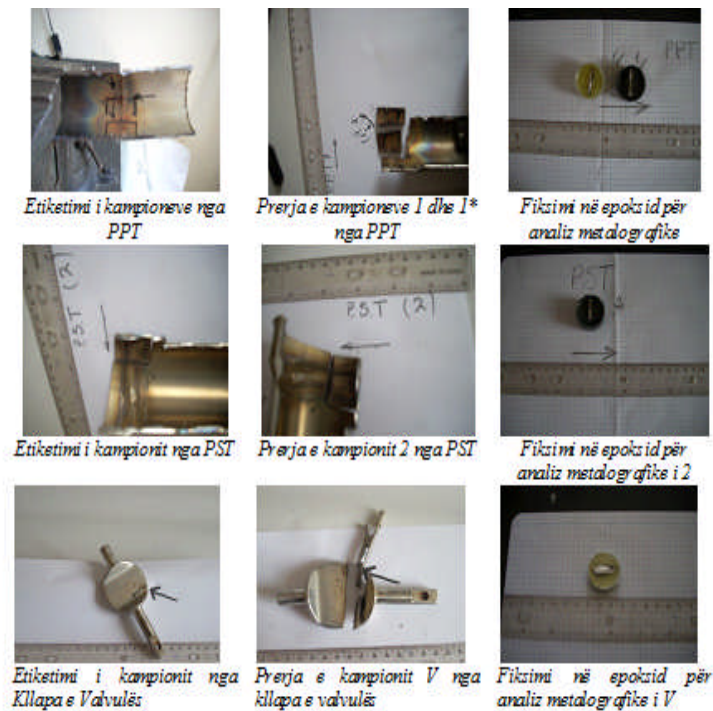
Figura 4.- Mostrat me epoksid të marrë nga prerja tërthore e tubave

PST- pjesa e sipërme e tubit
